Универзитет “Св. Кирил и Методиј”- Скопје  
Машински факултет - Скопје

Дипломска работа

# **Примена на техника со вртложни струи за испитување на изолирани цевководи**

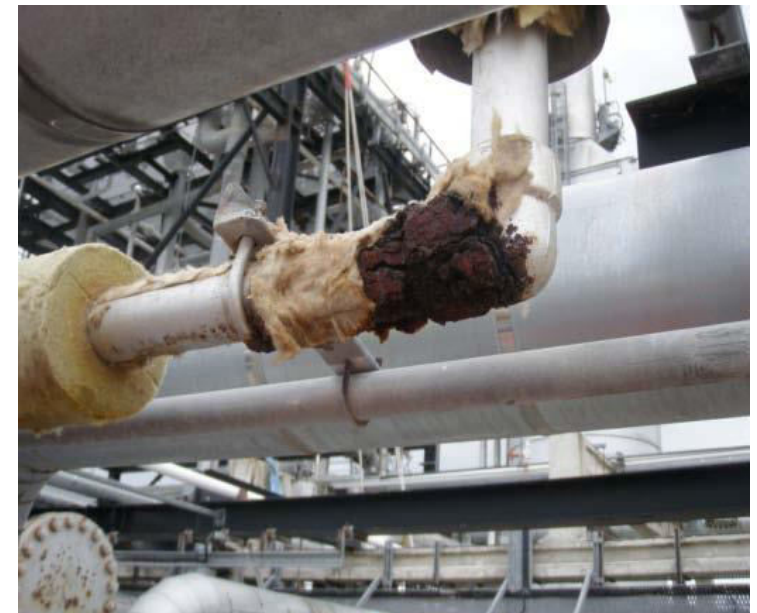
CUI – се појавува како резултат на течност во изолациониот материјал

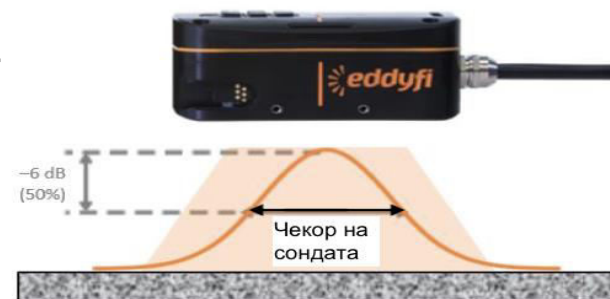
Чекорот на сондата зависи од:

- Големината на сондата
- Висина на изолацијата
- Дебелина на материјалот

$$FP = (0.65 \cdot LO) + FP_0$$

- PEC-025 –  $FP_0 = 35 \text{ mm}$
- PEC-089 –  $FP_0 = 62 \text{ mm}$
- PEC-152 –  $FP_0 = 100 \text{ mm}$

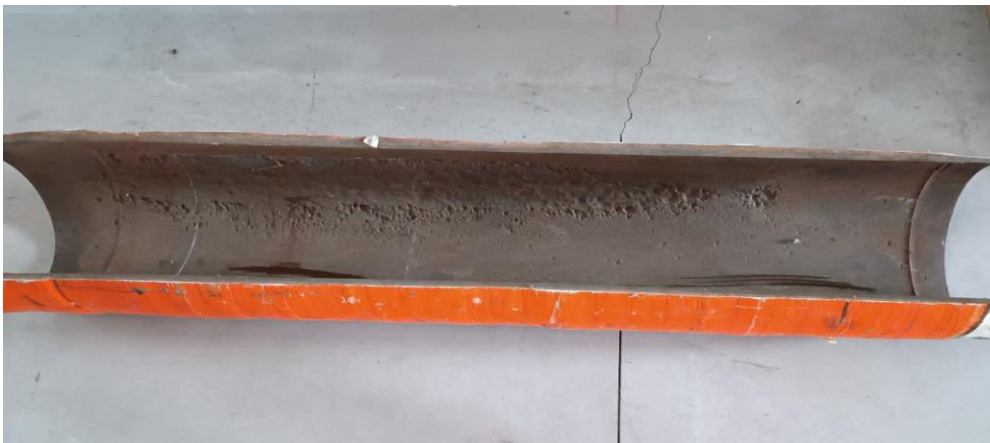
Технички податоци за цевката :

- Дијаметар на цевката: 323.9 mm
- Номинална дебелина на сидот од цевката: 10.3 mm
- Должина на цевката: 1420 mm
- Дебелина на композитната обвивка: 10 mm

Минимална дебелина во сегментот со дефект – 4.5 mm.
